INFORME FINAL
N° 060618

1. INTRODUCCIÓN

El presente informe resume los resultados de la inspección y ensayos metalúrgicos a un trozo de plancha de acero perteneciente a la zona de popa rasel de un buque de pesca XXX de acuerdo a las instrucciones recibidas por el mandante

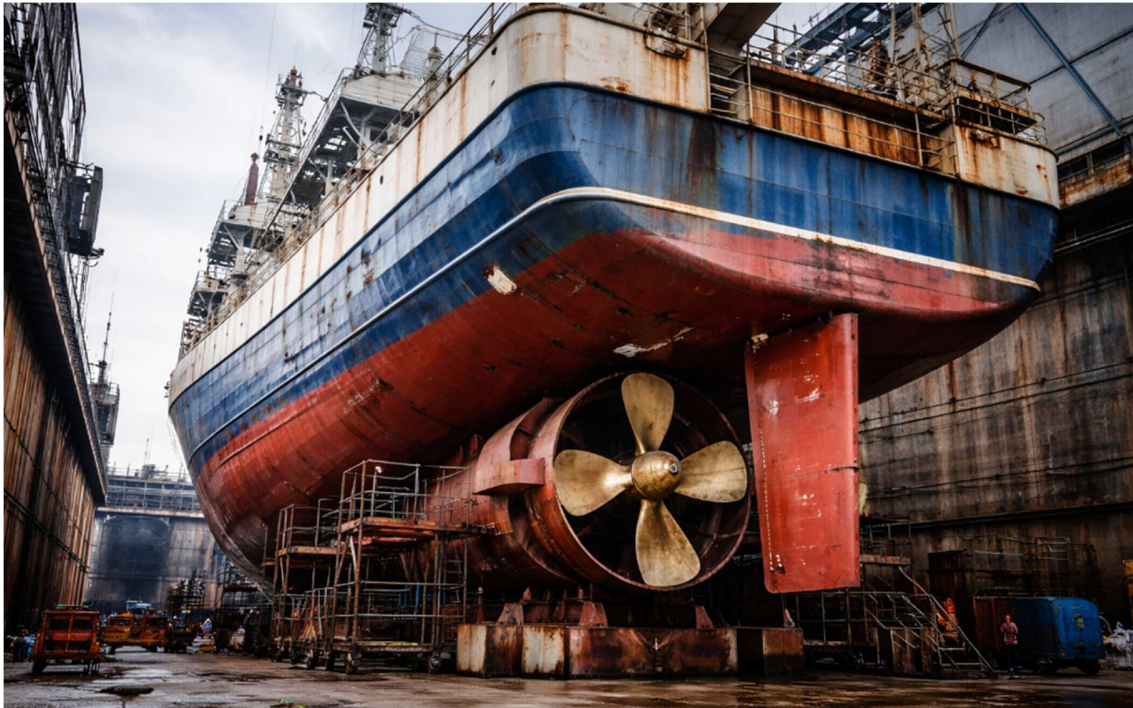
VISTA GENERAL DEL SECTOR DE POPA DE DONDE SE EXTRAJO EL TROZO DE PLANCHA ANALIZADO.

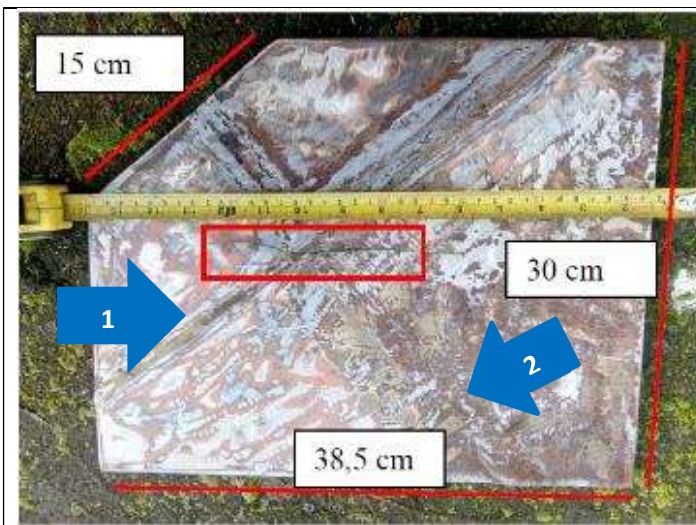
Foto N°1: En la fotografía se observa las dimensiones de la plancha analizada, con presencia de una grieta de aproximadamente 220 mm de longitud en el centro de ésta (recuadro rojo). Se observan además tres cordones de soldadura: uno con gran sobre-monta (cordón de flecha azul 1) con aporte por ambos lados (bisel en X) y dos cordones paralelos (cordones de flecha azul 2) muy a ras de la plancha y aporte por un solo lado (bisel en v).

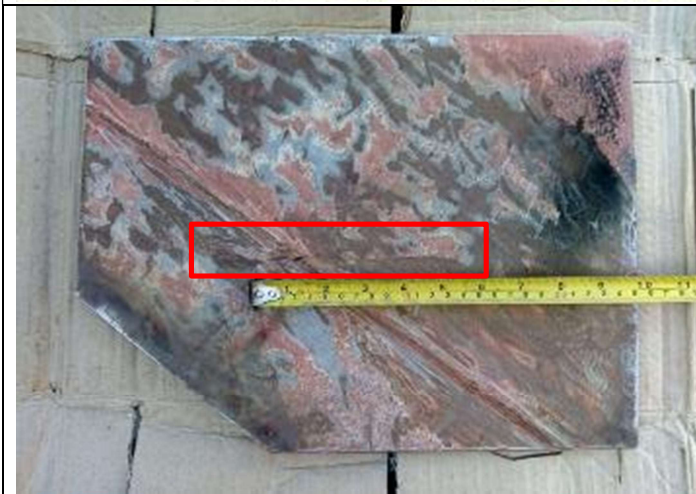
Foto N°2: En la imagen se puede observar la cara posterior de la plancha analizada, con la grieta presente también en este lado de la plancha ("grieta pasante").

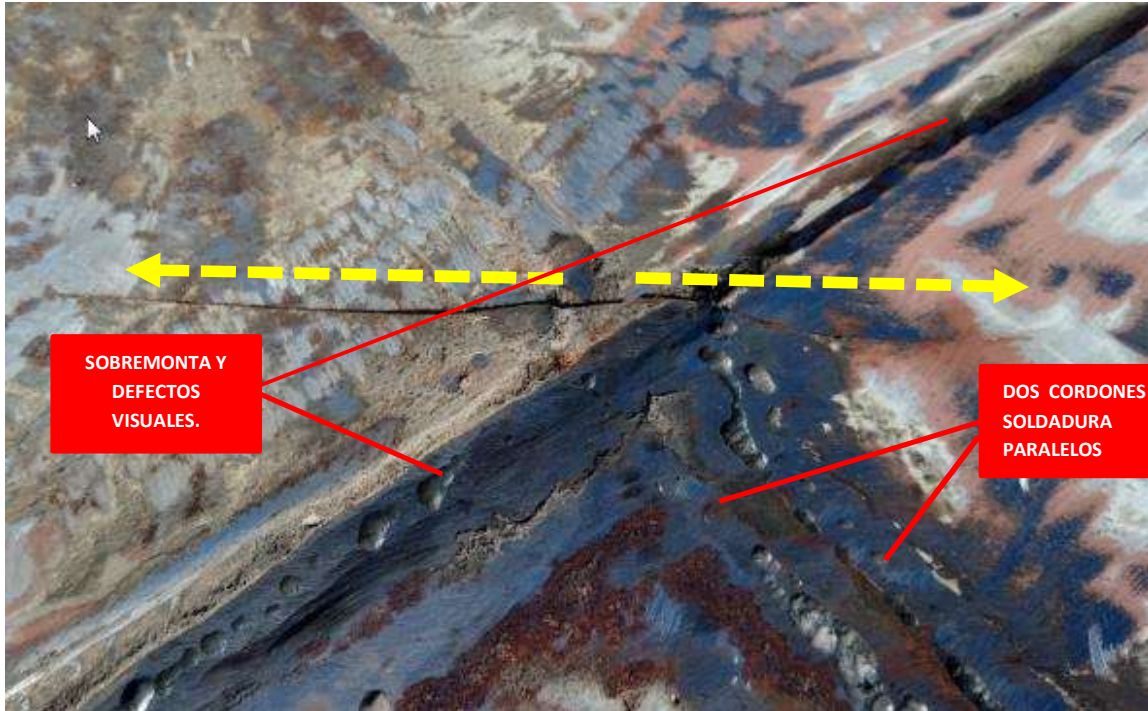
- Se observó que la grieta se extendía desde los cordones de soldadura hacia la plancha en longitudes muy similares tal como lo indican las flechas amarillas de la figura superior.
- Llama la atención que existan dos cordones de soldadura paralelos y más cercanos de lo que permitirían las casas clasificadoras (200 mm aproximadamente como mínimo entre cordones).
- Se observó que uno de los cordones presentaba una sobre-monta excesiva e irregular con restos de lo que parece correspondía a una antigua reparación (micro cavidades de torchado) además de falta de fusión parcial de los bordes del cordón de terminación.
- De acuerdo a lo que indicó el cliente, todos los cordones de soldadura existentes en la plancha en estudio corresponderían a soldaduras de fabricación.

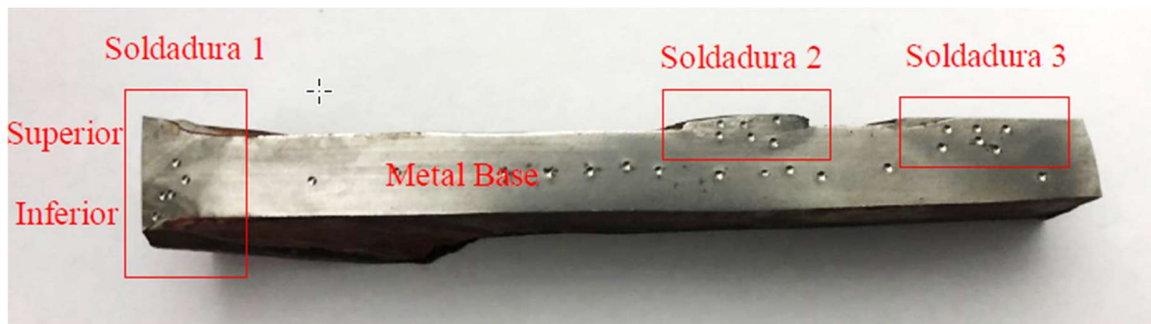
Figura N°5: Zonas analizadas por metalografía

Nota: La soldadura N°1 presenta un cordón de soldadura superior y un cordón de soldadura inferior (bisel en X). La soldaduras N°2 y N°3 presentan aporte de material sólo por la cara exterior (bisel en V).

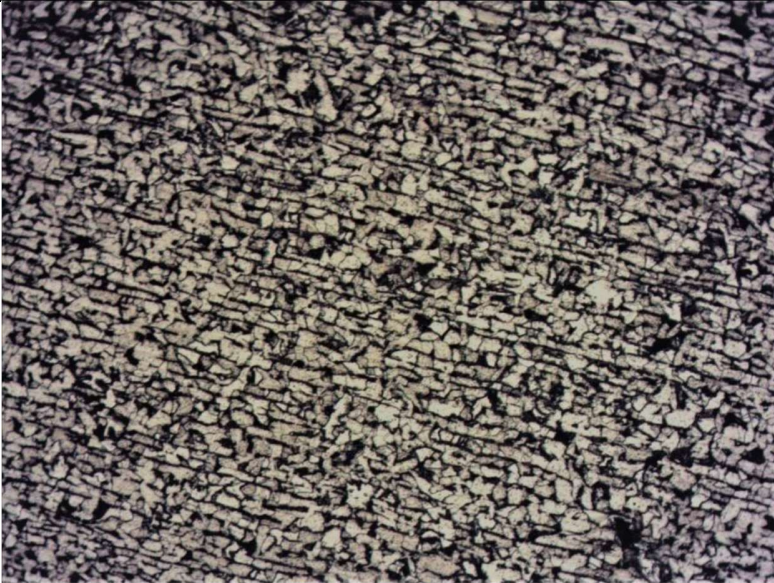
Aumento:100X

Metalografía N°1: En la metalografía se observan granos de ferrita (fase clara) y colonias de perlita bandeada (fase oscura).

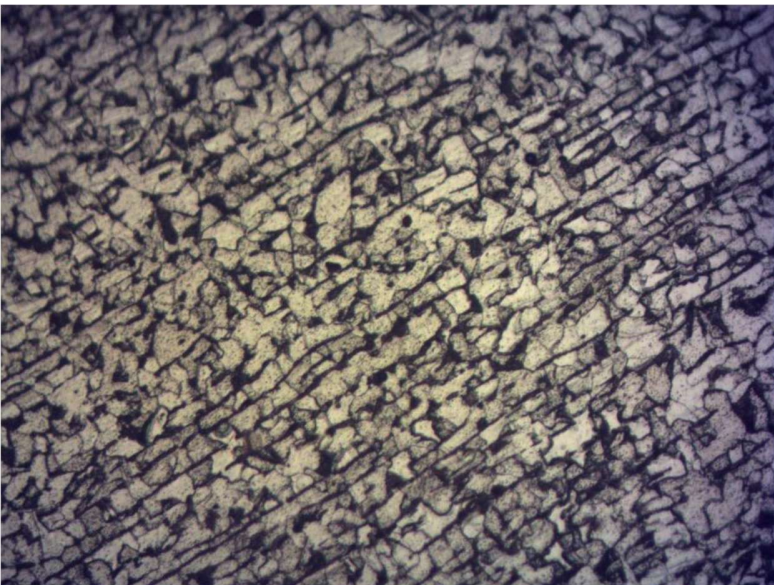
Aumento:200X

Metalografía N°2: En la imagen se observan, claramente los granos de ferrita, con perlita bandeada en la dirección de laminación del material.

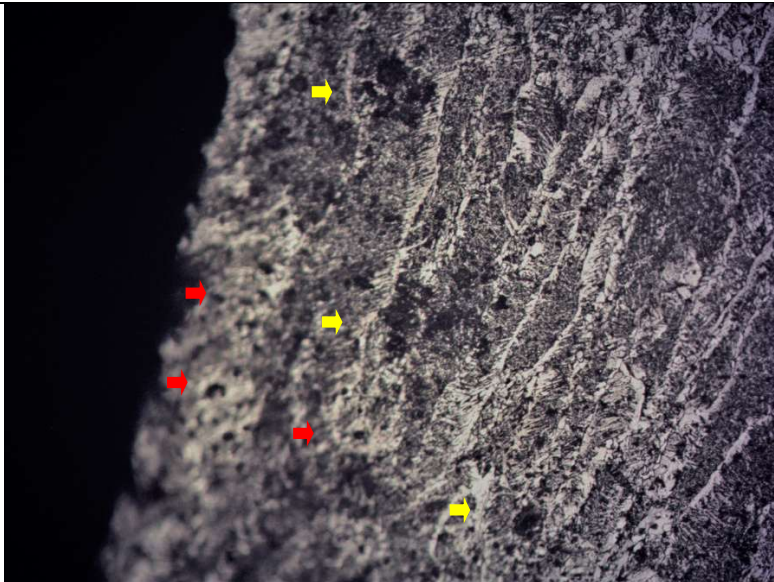
Aumento: 100X

Metalografía N°1: En la microestructura de la soldadura se observa ferrita widmanstatten, como también gran cantidad de escoria atrapada (flechas amarillas) y porosidad (flechas rojas).

Material de aporte (soldadura): Todas las soldaduras analizadas se encuentran compuestas por ferrita widmanstatten estructura normal de un electrodo "as weld" AWS 7018, con gran cantidad de escoria atrapada y poros producto de un inadecuado procedimiento de soldadura.

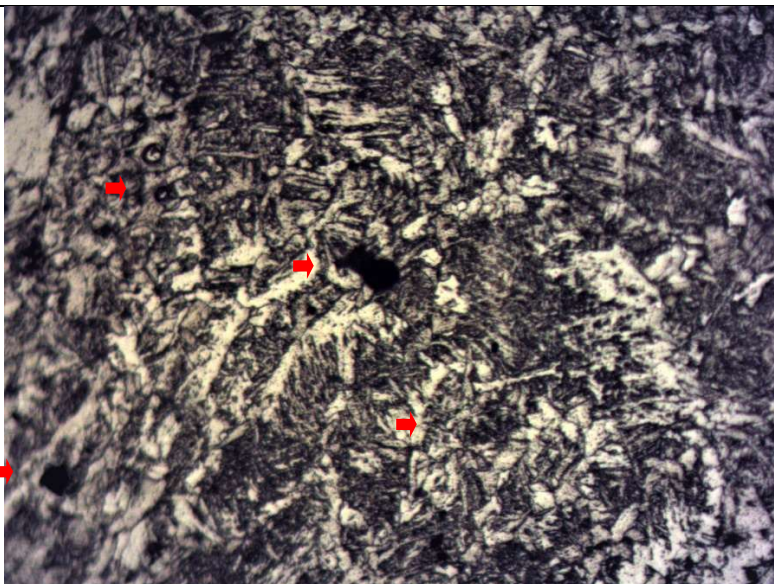
Aumento:200X

Metalografía N°2: En la imagen, se observan claramente la presencia de ferrita widmanstatten y gran cantidad de poros (flechas rojas).

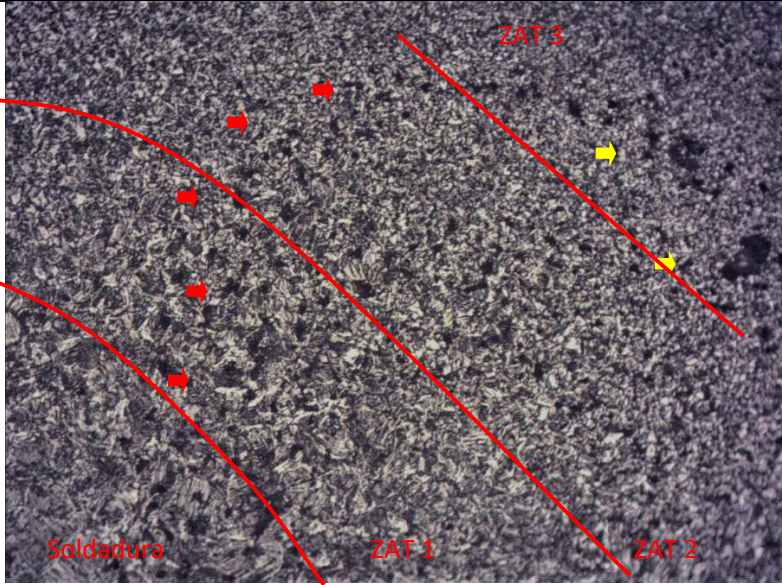
<p>Aumento: 100X</p>	<p>Metalografía N°3: En la imagen se observan diferentes zonas afectadas térmicamente (ZAT), la ZAT 1, todavía queda evidencia de ferrita widmanstatten, la ZAT 2 está compuesta de ferrita al igual que la ZAT 3, pero con diferente tamaño de grano de ferrita. Además, de gran cantidad de poros (flechas rojas) y escoria (flechas amarillas).</p>
<p>Metalografía N°4</p>	<p>Comentarios</p>

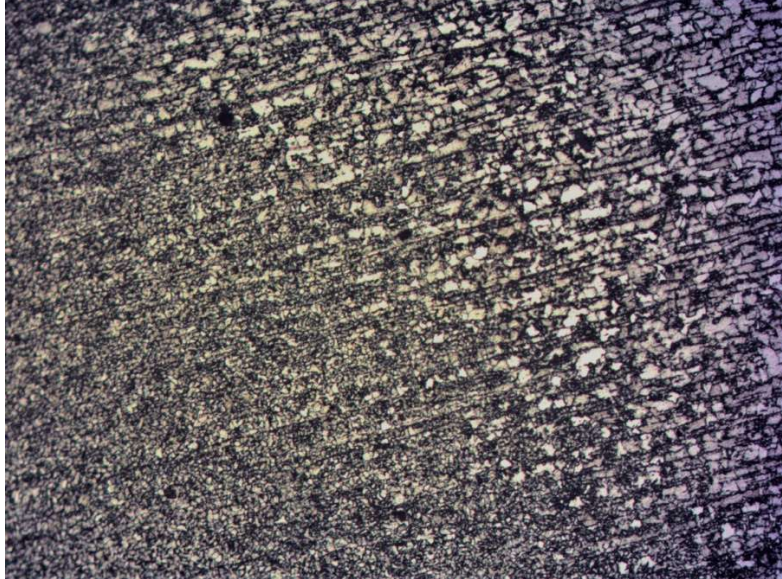
<p>Aumento: 100X</p>	<p>Metalografía N°4: En la microestructura, se observa la interfase ZAT-Metal base, con la ZAT compuesta de granos de ferrita y el metal base con granos de ferrita y bandeado de perlita.</p>
<p>RESULTADOS SOLDADURA 1-INFERIOR</p>	
<p>Metalografía N°1</p>	<p>Comentarios</p>

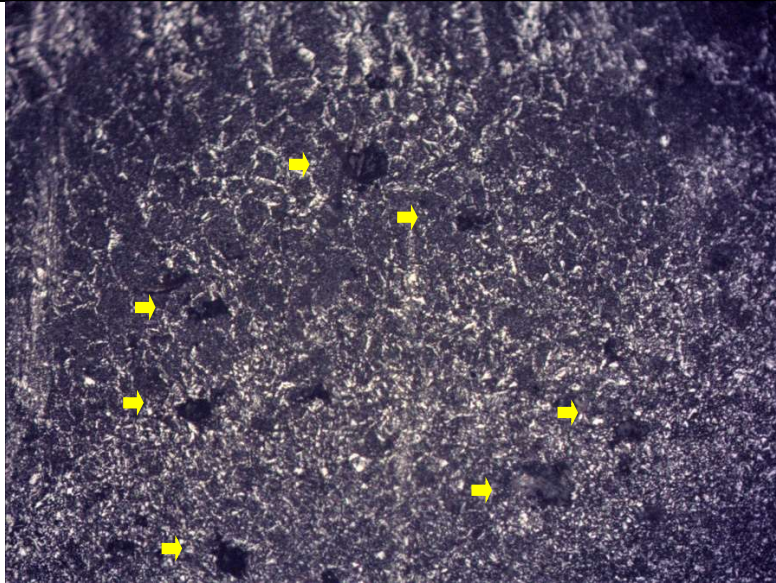
Aumento:100X

Metalografía N°1: Las flechas amarillas indican gran cantidad de escoria atrapada en la soldadura y zona afectada térmicamente

(Flechas amarillas), la soldadura está compuesta de ferrita widmanstatten y la ZAT de granos de ferrita.

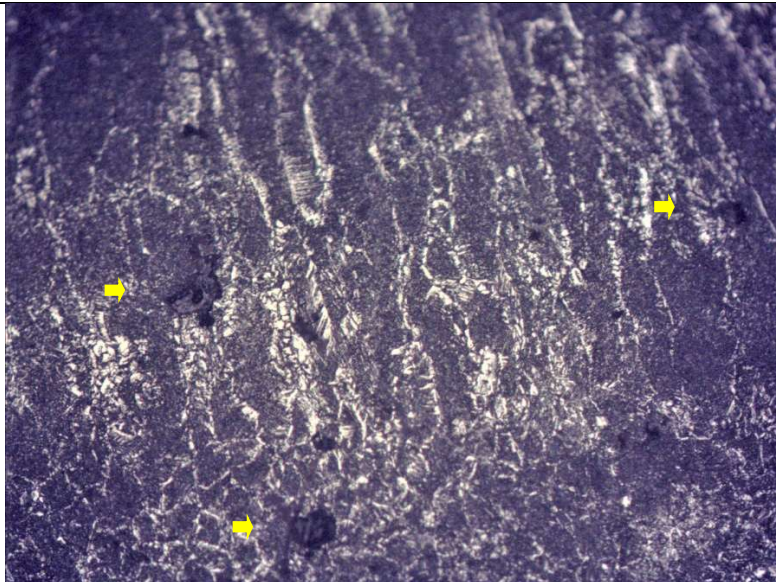
Aumento:100X

Metalografía N°2: Las flechas amarillas indican la presencia de escoria atrapada proveniente del proceso de soldadura, la soldadura está compuesta de ferrita widmanstatten.

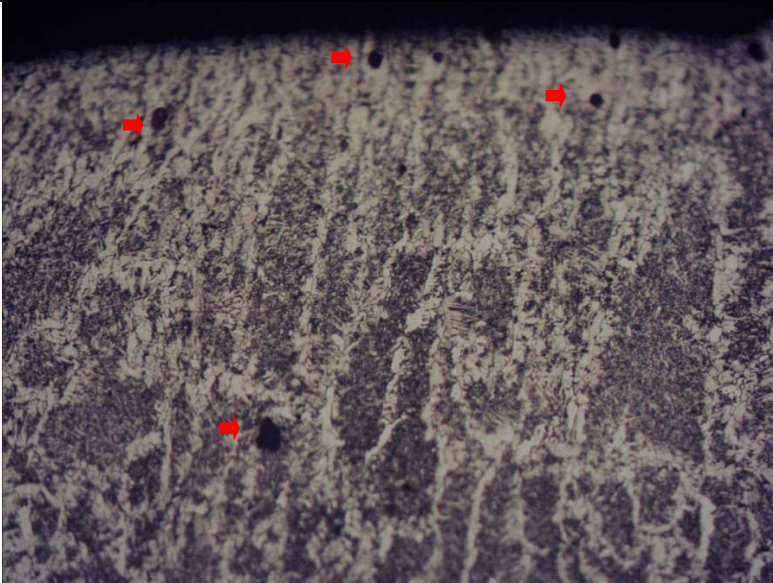
Aumento:200X

Metalografía N°1: En la imagen se observa la soldadura 3, compuesta por ferrita widmanstatten y gran cantidad de poros.

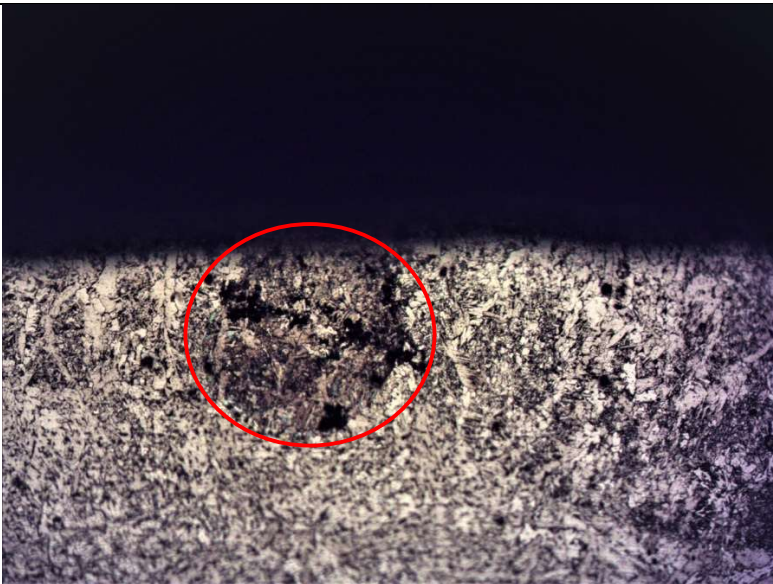
Aumento:100X

Metalografía N°2: Se observa en la soldadura gran cantidad de escoria (ver círculo rojo en la metalografía)

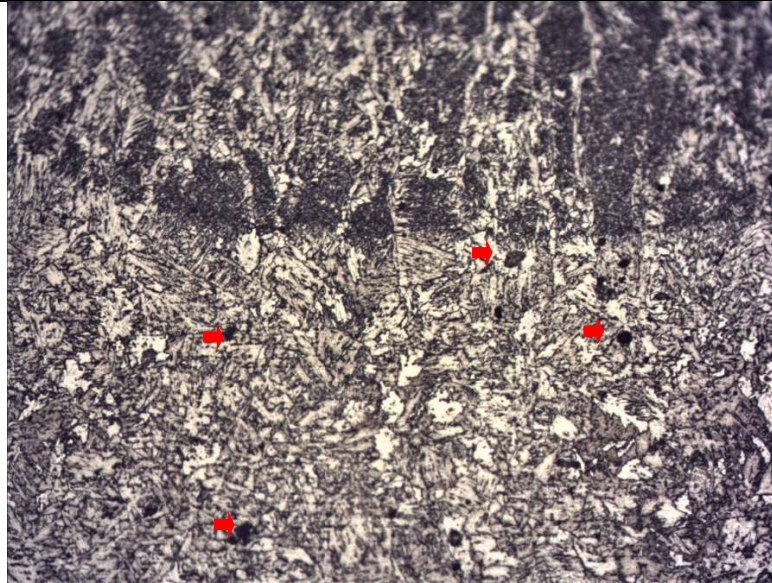
Aumento:100X

Metalografía N°3: En la imagen se observa la interfase soldadura, zona afectada térmicamente (ZAT). En la ZAT, todavía quedan vestigios de ferrita widmanstatten, pero está formada principalmente de granos de ferrita y un gran número de poros (flechas rojas).

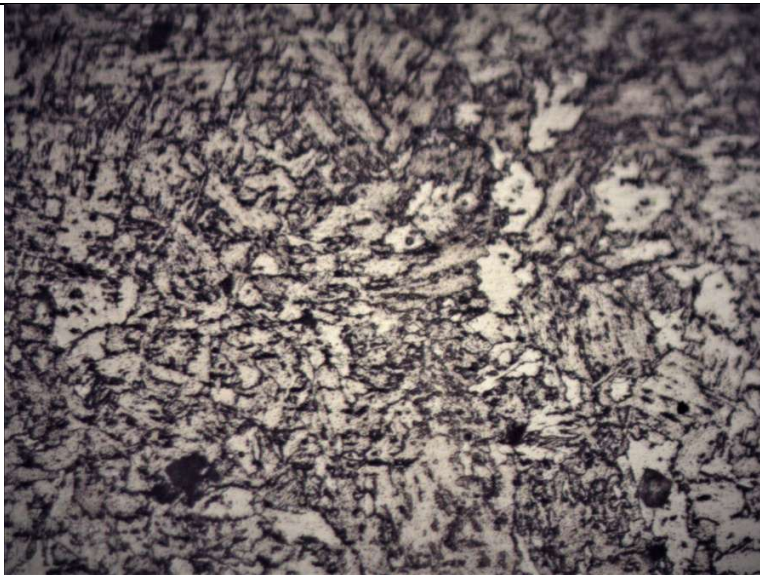
Aumento:100X

Metalografía N°4: En la imagen se observa la zona afectada térmicamente (ZAT) compuesta por granos de ferrita

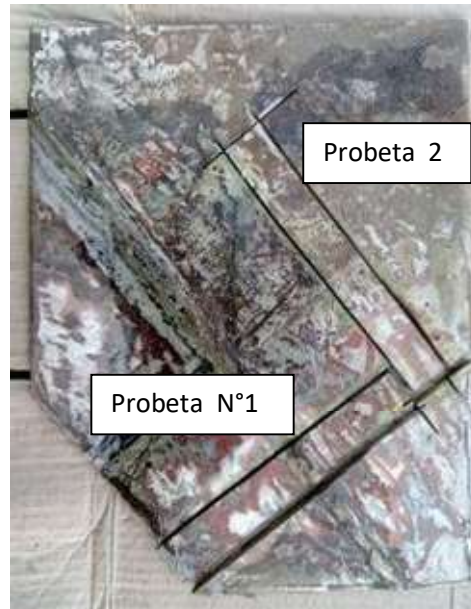
Figura N°6: Ubicación de la extracción de las probetas de tracción.

Probeta 1: Probeta de tracción con soldadura de reparación, bisel en V.

Probeta 2: Probeta de tracción con soldadura en doble V.

De acuerdo a los requerimientos de soldadura, utilizando un electrodo del tipo E7018, se debe tener un esfuerzo de fluencia mínimo de 400 MPa, una resistencia a la tracción mínima de 490 MPa y una elongación de al menos un 22%. La probeta N°1, donde se encuentra la soldadura de reparación, no cumple con los requerimientos mínimos de fluencia, ni de resistencia a la tracción, solo cumple con el valor de elongación (ver tabla N°6). En el caso de la probeta N°2, donde se encuentra la soldadura original, solo cumple con la resistencia a la tracción con un valor de 502.1 MPa, mientras que el valor de fluencia y elongación, se encuentran bajo los requerimientos mínimos para una soldadura utilizando un electrodo del tipo E-7018.

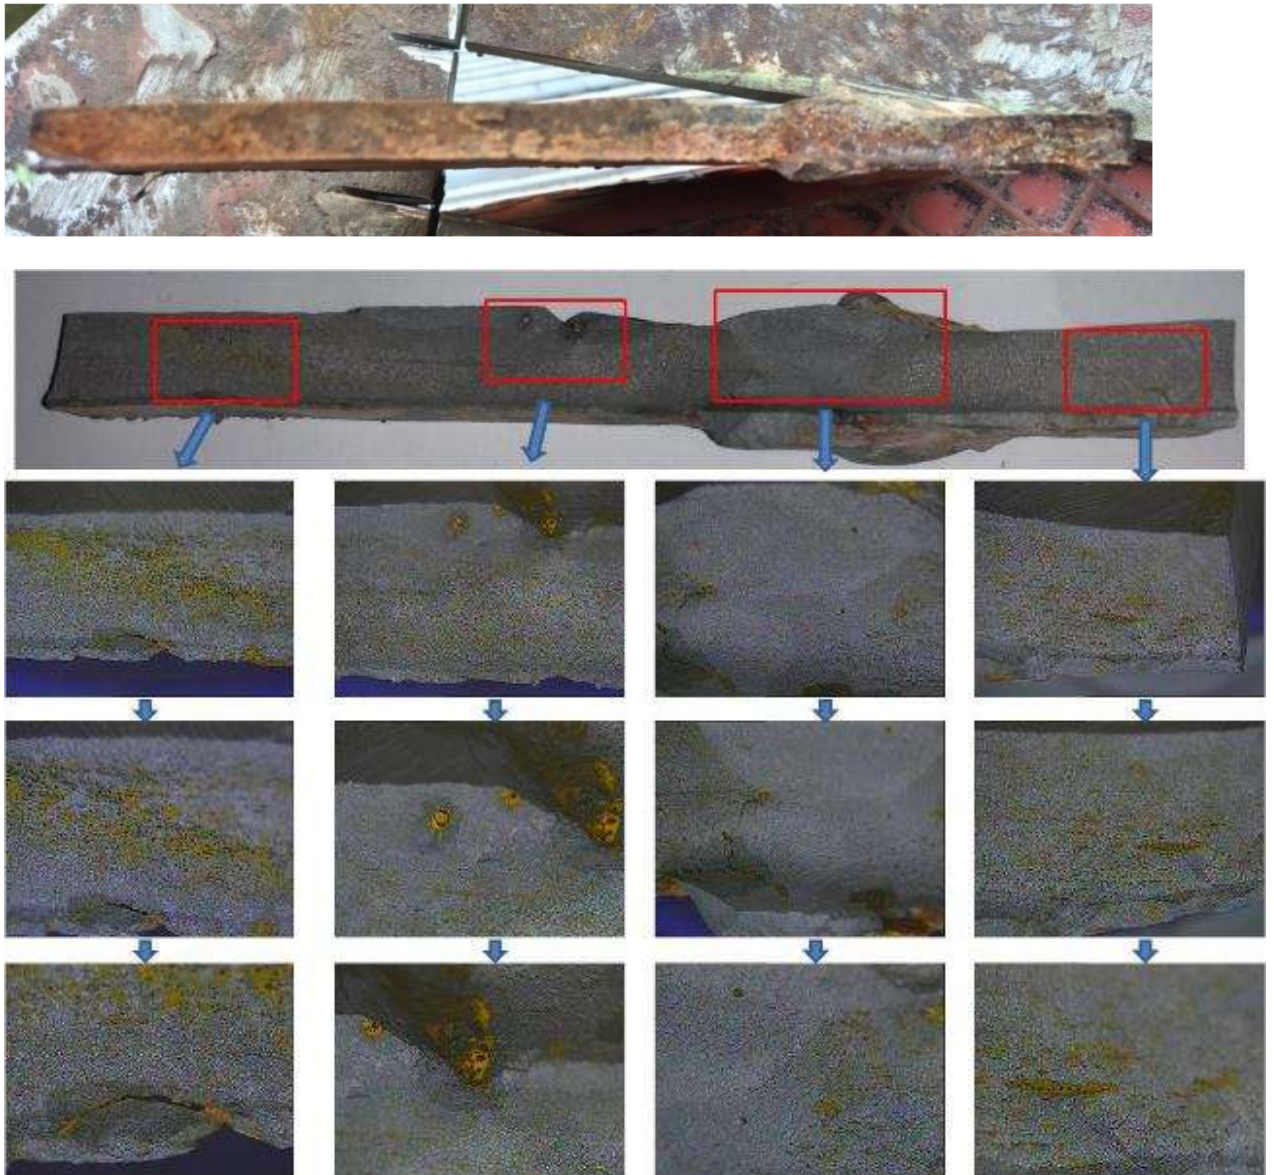
La superficie de fractura muestra diferentes defectos de soldadura de las cuales podemos nombrar:

- a) Alineamiento de poros.
- b) Atrapamiento de escoria.
- c) falta de fusión.
- d) micro-grietas.

No se observan signos de **fatiga** en la superficie de la grieta.

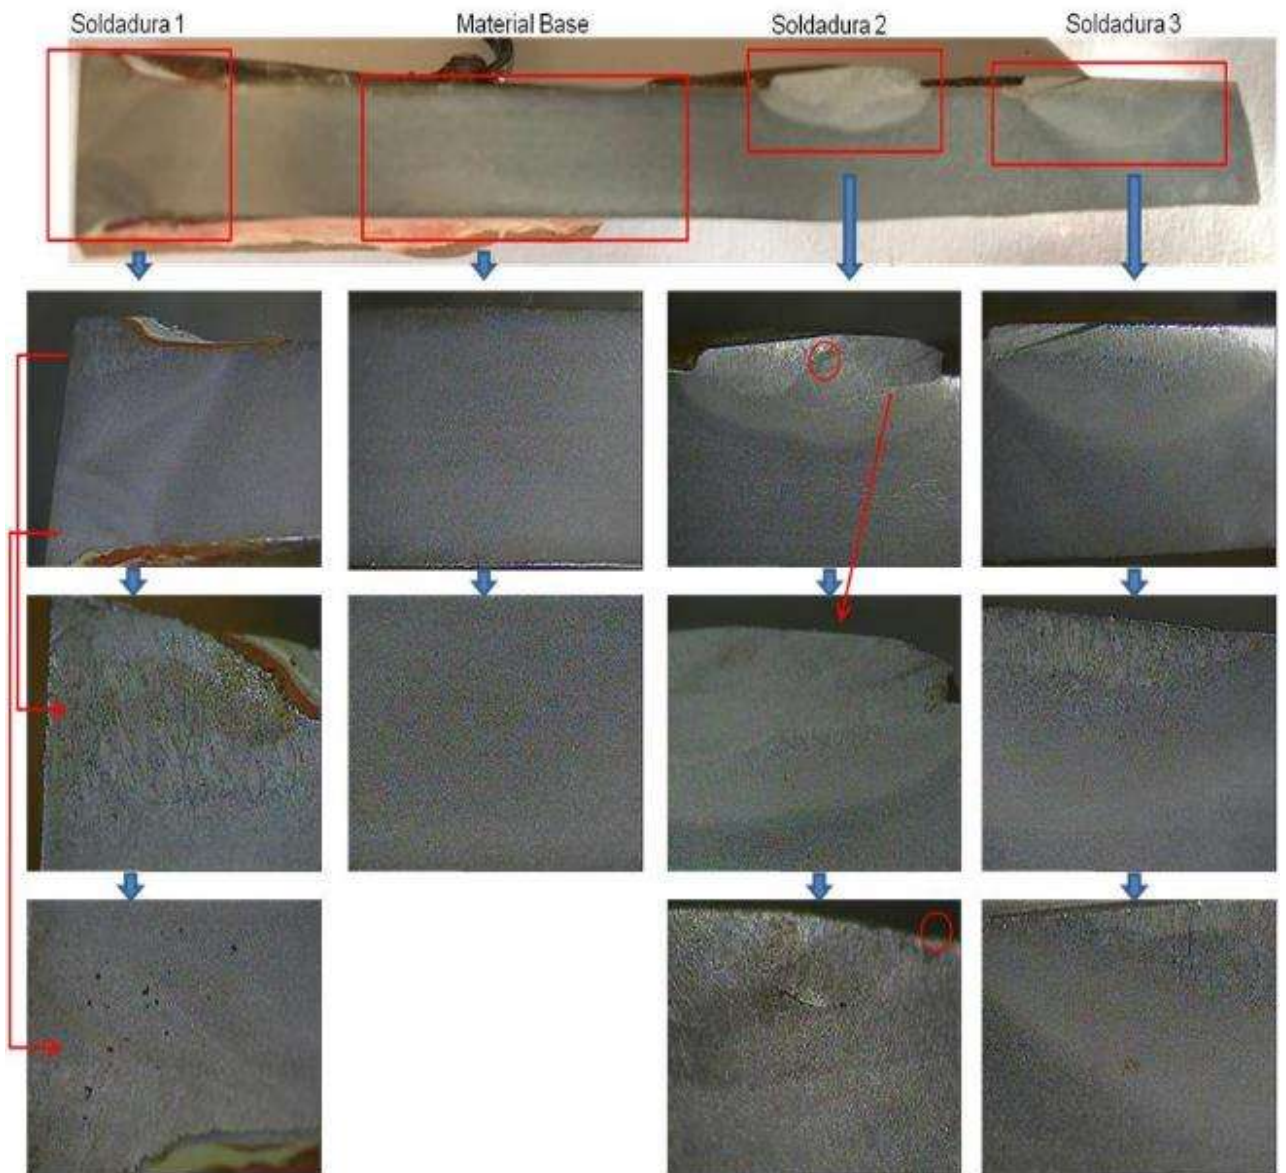
Al igual que los resultados de metalografía, el material base se encuentra en buenas condiciones sin la presencia de defectos en su microestructura, en cambio las soldaduras presentan atrapamiento de escoria, porosidad y falta de fusión, lo anterior por un mal procedimiento de soldadura.
